伦敦南部地区大停电及其教训

BLACKOUT IN SOUTH OF LONDON AND ITS LESSONS

摘要: 根据英国国家电网公司的事故调查报告对 2003 年 8 月伦敦南部电网停电事故的情况、原因、过程以及调查结论做了详细的介绍, 并就我们今后应吸取的经验教训提出了看法。

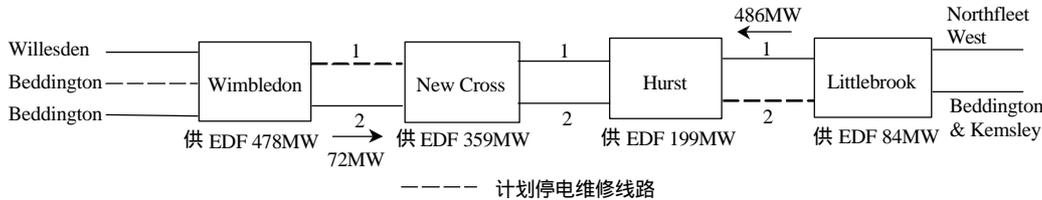
图3 输电系统运行方式和电力潮流

事件是从 8 月 28 日 18:11 开始的, 此时的系统运行方式和电力潮流如图 3 所示。当时位于

Wokingham 的国家电力控制中心 (National Control) 收到了 Hurst 变电所变压器或并联电抗器的“瓦斯继电器报警”信号,它表明设备中的油产生了大量气体,可能导致严重的设备故障。

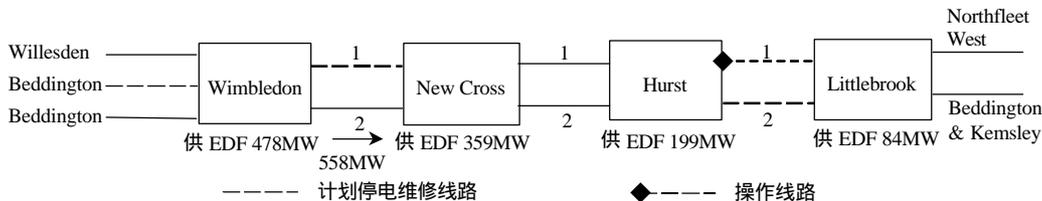
图4 18:20 的输电系统

18:20, Hurst 的两个断路器断开,使变压器和并联电抗器退出运行,此时 Hurst 和 New Cross 变电所由 275kV Wimbleton 变电所供电,并依赖于单一的 Wimbleton 至 New Cross 的 2 号线路供电,此时的输电系统见图 4。

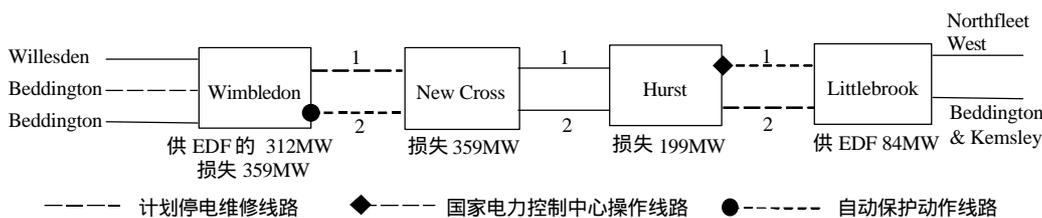
图5 事件当时的输电系统

紧接着 Hurst 两个断路器的断开, Wimbleton 和 New Cross 之间的 2 号线路的自动保护继电器动作,自动地将 Wimbleton 的两个断路器跳开,并使 Wimbleton 向 New Cross 送电的 2 号线路退出运行。这个动作,将 New Cross、Hurst 和 Wimbleton 变电所的一部分从系统中解裂出来。New Cross 和 Hurst 失去全部负荷, Wimbleton 向 EDF 能源公司供电的

132kV Wimbleton 变电所也失去 35% 的负荷。Wimbleton 的两台变压器继续向 132kV Wimbleton 变电所供电。此时输电系统的结构和状态如图 5 所示。

在英国国家电网公司的 Wimbledon 变电所,Wimbledon 至 New Cross 2 号线路上的自动保护设备检测到了在 Hurst 的倒闸操作所引起的潮流变化,并将其认作故障,因此跳开了此线路,以防止损坏其他设备和/或故障通过输电系统传播。

在设计阶段,这个保护继电器的技术规定是正确的,并且定值单的编制也是正确的。然而在 Wimbledon,该继电器的实际供货和安装却是一个额定值为 1A 的继电器,而不是定值单上规定的 5A 继电器。在所有其他方面,这个继电器的技术参数都是正确的,并且在安装和调试过程中的几个检查点上都被确认。

安装了 1A 而不是 5A 的继电器意味着所保护的电流动作值将降低到正确额定值的 1/5,低于线路的自身额定电流。

1A 的保护继电器的动作定值是线路上的电流 1020A,而在事发当天触发的电流是 1460A。这个值远远低于电缆的 4450A 的运行容量,原始的保护继电器技术要求是在 5100A 动作。

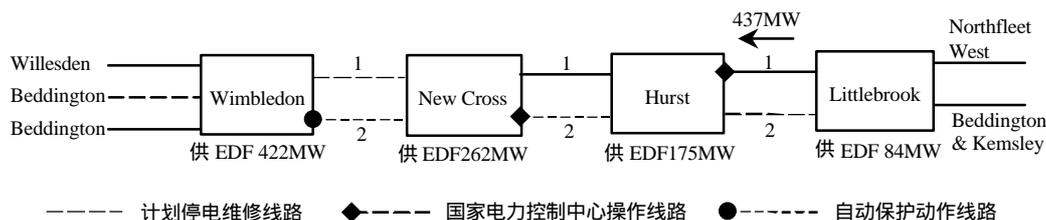
图 6 恢复后的输电系统

在 Wimbledon 现场,经工程师评估,证实动作过的继电器已经退出了运行,Wimbledon 至 New Cross 的 2 号线路在 23:00 重新投入运行。这个措施进一步加强了 Wimbledon 和 Hurst 的安全性。通过夜间调整系统的运行方式,在 8 月 29 日 01:05 系统重新建立了全面的安全性。

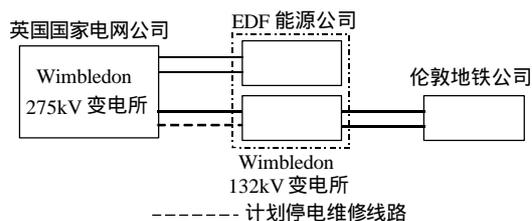
图7 EDF 能源配电系统结构

当国家电网公司需要将某台变压器退出运行进行维修时,EDF能源公司网络的运行方式是由一台变压器为一部分供电,而由另外两台变压器为另一部分供电(见图7)。两台变压器供Wimbledon 和Wandsworth的大部分负荷,剩余的一台变压器供Wimbledon和Wandsworth的剩余负荷,以及Lots Road的伦敦地铁负荷。

如果一个变压器退出运行进行维修,Lots Road的线路就总是依赖于一条输电线路供电,因为它只能接入一台变压器。

2003年8月28日,132kV Wimbledon网络变电所的运行方式如图7所示,在整个事件过程中,国家电网公司维持向2号和4号变压器部分供电。

国家电网公司知道,在一台变压器停运时若其剩下的另一台变压器发生故障,EDF能源公司的正常安排是将Wimbledon电网的132kV变电站的两部分连接起来,但它不知道在某些特定的情况下,EDF能源公司是否能采取这种事故后措施。事实上,EDF能源公司配电系统的运行方式并不是本次事故中起决定作用的因素。然而,更快速地实施故障后措施或以另一种运行方式替代也许能减轻整个事件的影响,减少停电时间,缩小停电范围。
