伦敦南部地区大停电及其教训

BLACKOUT IN SOUTH OF LONDON AND ITS LESSONS

摘要: 根据英国国家电网公司的事故调查报告对 2003 年 8 月伦敦南部电网停电事故的情况、原因、过程以及调查结论做了详细的介绍, 并就我们今后应吸取的经验教训提出了看法。

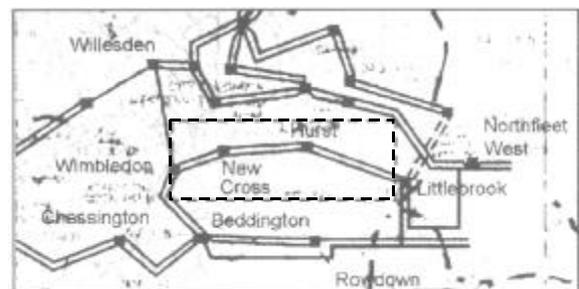
图 1 伦敦南部地区输电系统图

伦敦中央地区没有大型发电站直接与输电系统连接, 但在伦敦附近的 Barking、Grain、Littlebrook 和 Kingsnorth 都有大型发电站。输电系统将这些发电站和更远方发电站的电力输送到伦敦。伦敦南部 Wimbledon 至 Littlebrook 的 275kV 输电网络示于图 1。
