新加坡海峡船舶交通事故致因分析及 对策建议

摘要: 新加坡海峡是国际上最重要的海上通道之一,承担着当今世界1/3的海上贸易运输,商船往来频繁,减少船舶交通事故、保障海峡航行安全至关重要。通过对近20年新加坡海峡船舶事故的分析,结合具体案例剖析事故发生的致因,针对不同主体提出增进船舶在新加坡海峡航行安全的对策。

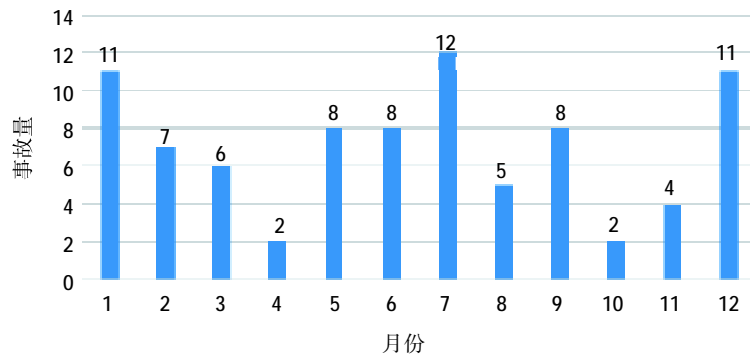
收集到2001—2019年发生在新加坡海峡的84起船舶交通事故，事故量的月份分布如图1所示。1月、7月和12月事故数量较多，数量和月份之间无

图1 船舶交通事故数量月份分布

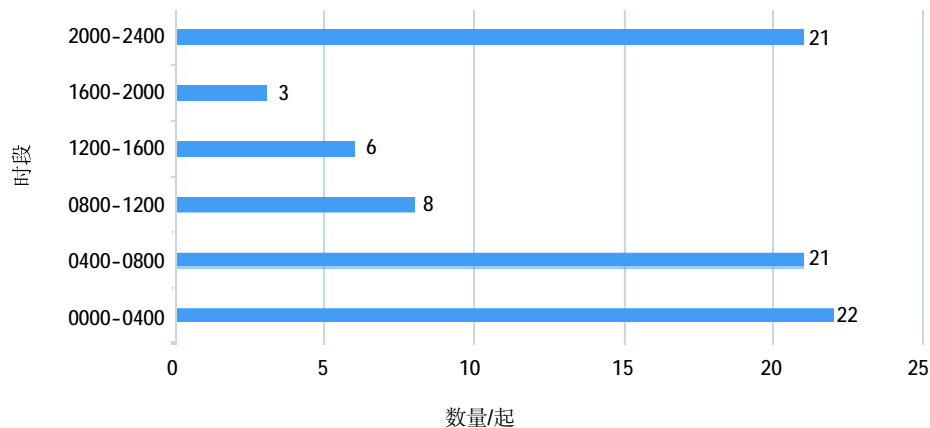
明显的变化规律。事故量的时间分布如图2所示，从清晨到傍晚事故数量呈下降趋势，从傍晚至次日清晨事故量陡增，且居高不下。显而易见，2000时至次日0800时为事故高发时段。

图2 船舶交通事故数量时间分布

新加坡海峡属于光污染严重的水域之一，航行在海峡深水航路及西行航路的船舶，受沿岸城市夜景照明和各种船舶信号灯的影响严重。解析事故数据，2000时至次日0800时为事故高发时段，而且发生在西行航路的船舶事故量明显多于发生在东行航路的，显然夜间港口城市的背景灯光干扰了船舶的瞭望，并且有多起事故报告均提到背景灯光对船舶安全航行造成了恶劣影响。

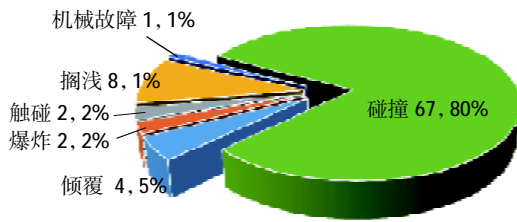
总事故的80%，为船舶交通事故中比例最大的一类事故，远超过搁浅、倾覆等船舶事故，可以反映出新加坡海峡船舶交通情况的复杂性，分布情况如图3所示。

图3 船舶交通事故类型分布

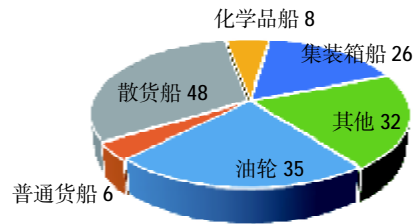
针对84起船舶交通事故涉及的155艘船舶进行船舶类型统计，如图4所示。以船型论，散货船和油轮属事故多发船型，分别占比31%和22%，其他船舶（包括拖轮、液化气船、疏浚船、沿海供应船以及军舰等）占21%，集装箱船占17%。船龄分布情况如图5所示，1~5年船龄的船舶事故率最高，其次是船龄5~10年的船舶。事故量与船龄成反比，船龄越大的船舶事故率越低。

图4 船舶交通事故船舶类型分布

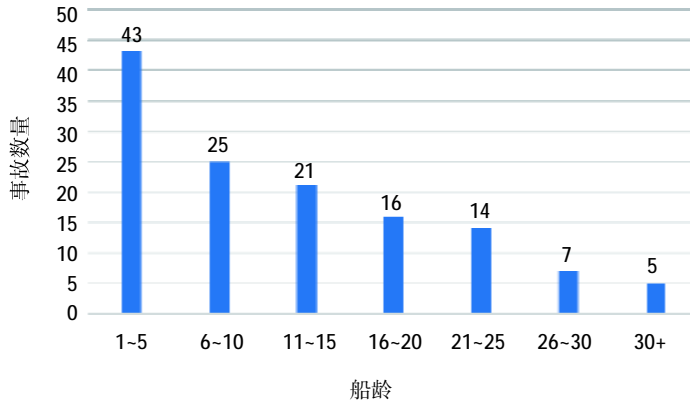
图5 船舶交通事故船龄分布
